# Piano Eliminazione Barriere Architettoniche

**ALLEGATO II**  
**SCHEDE DI ANALISI**  
**EDIFICI ▪**  
**AREE ESTERNE ▪**  
**PERCORSI ▪**

## PALAZZO COMUNALE

Denominazione	Palazzo Comunale	Zona	Centro storico
Via/Piazza	Piazza Gloriosi caduti, n.5	Codice identificativo	EP1
Funzione principale	Palazzo Comunale	Vincoli sull'immobile	Soprintendenza BBAA

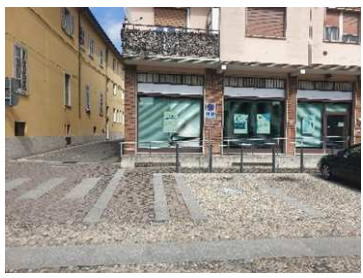
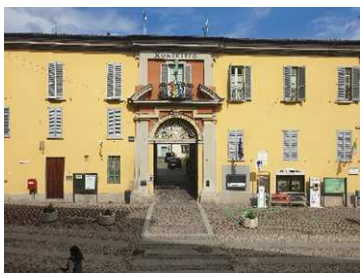
MACRO CATEGORIA	FOTOGRAFIE		
RAGGIUNGIBILITÀ

MACRO CATEGORIA	CARATTERISTICHE E CRITICITÀ	CATEGORIA DISABILITÀ	GIUDIZIO
RAGGIUNGIBILITÀ	Assenza di segnalazione tattilo plantare come linea guida alle persone non vedenti. Assenza di segnalazione tattilo-plantare per l'intercettazione di pubblici servizi.

DESCRIZIONE INTERVENTI DI RISOLUZIONE	INTERVENTI STANDARD
RAGGIUNGIBILITÀ	Inserimento di segnalazione tattile costituita da fascia trattata a righe parallele. Intercettazione del pubblico servizio con collocazione di segnaletica tattilo plantare sul percorso.	Cod. IL01 Cod. IL03
ACCESSO EDIFICIO/AREA	Installazione di mappa tattile quale rappresentazione della planimetria di un ambiente. Installazione di campanello/citofono/videocitofono esterno accessibile dalla sedia a ruote. Demolizione della rampa esistente e ricostruzione della stessa con pendenza corretta, Inserimento di segnalazione tattilo plantare costituita da fascia di larghezza 40 cm indicazione di pericolo valicabile. Sostituzione del serramento vetrato con un altro provvisto di parte cieca fino all'altezza di 40 cm. Raccordo del percorso attraverso la installazione di una rampa amovibile (Ingresso ufficio vigili urbani)	Cod. ILI03 Cod. IAR01 Cod. ID04  Cod. IL02 Cod. ISE02  Cod. ID05

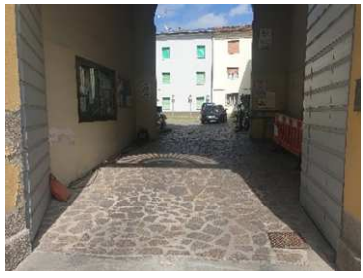
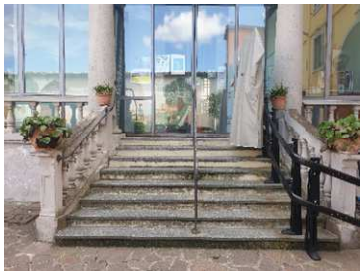
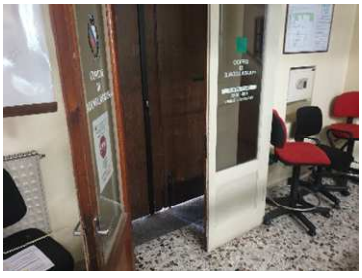
4
ACCESSO EDIFICIO/AREA	Assenza di segnaletica informativa (mappa tattile) e di orientamento su supporto. Assenza/inadeguatezza di sistema di chiamata esterno. Presenza di porzione di percorso di ingresso con pendenza eccessiva. Assenza di segnalazione tattilo plantare ad inizio e fine rampa/scale (attenzione/servizio/pericolo valicabile). Presenza di serramento vetrato non conforme (profilo inferiore < 40 cm). Presenza su percorso pedonale di dislivello causato da gradino/i di altezza complessiva 2,5/100 cm (Ingresso ufficio vigili urbani).

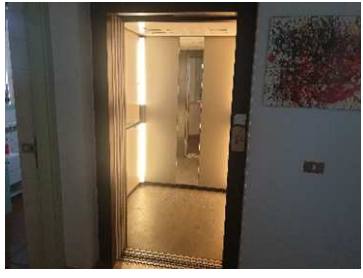
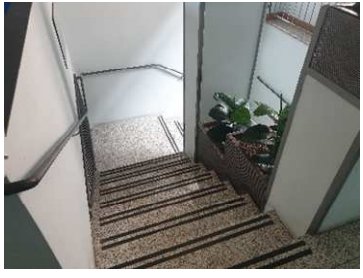
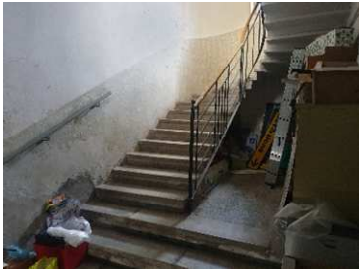
4
COLLEGAMENTI VERTICALI	Assenza di segnaletica sonora di arrivo al piano interna alla cabina. SCALA SUD (principale) Assenza di segnalazione tattilo plantare ad inizio e fine rampa/scale (attenzione/servizio/pericolo valicabile). Assenza/Inadeguatezza del corrimano ai lati della scala. SCALA NORD (uso interno) Assenza di collegamento verticale accessibile con sedia a ruote.

COLLEGAMENTI VERTICALI	Installazione di segnaletica sonora di arrivo al piano all'interno della cabina dell'ascensore. SCALA SUD (principale) Realizzazione di fascia a pavimento per segnalazione di inizio e fine di rampa scala. Inserimento corrimano su entrambi i lati della scala. SCALA NORD (uso interno) Installazione di servoscala.	Cod. ICV02  Cod. ILI02 Cod. ICV09  Cod. ICV04
COLLEGAMENTI ORIZZONTALI	Sostituzione di serramento esistente. Sostituzione del serramento vetrato con un altro provvisto di parte cieca fino all'altezza di 40 cm. Inserimento di segnaletica informativa e di orientamento. Installazione di sistema ad induzione magnetica per apparecchi acustici. Installazione/creazione di bancone reception con il piano ad altezza di cm 90 dal pavimento. Raccordo del percorso attraverso la installazione di una rampa amovibile	Cod. ISE01 Cod. ISE02 Cod. ICO01 Cod. ICO02 Cod. IAR02 Cod. ID05

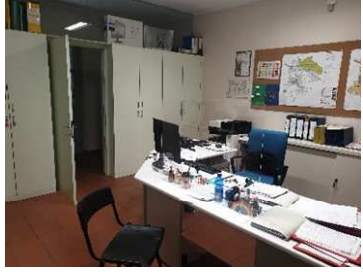
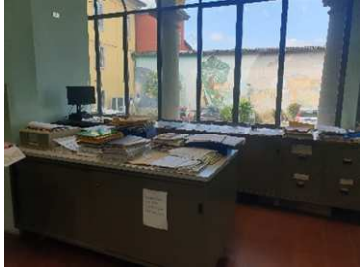
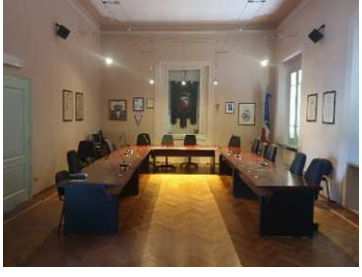
4
COLLEGAMENTI ORIZZONTALI	Presenza di serramento interno non adeguato per peso (entrata protocollo e anagrafe). Presenza di serramento vetrato non conforme (profilo inferiore < 40 cm). Assenza/carenza di segnaletica informativa. Assenza di tecnologie per l'ausilio a persone con deficit uditivo nei vari uffici (induzione magnetica per apparecchi acustici). Sportello pubblico con altezza non adeguata (protocollo, vigili urbani e anagrafe). Presenza su percorso pedonale di dislivello causato da gradino/i di altezza complessiva 2,5/100 cm.

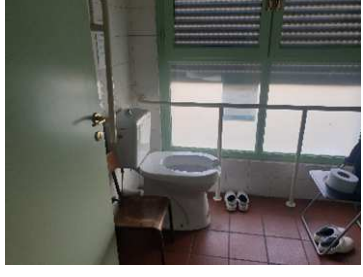
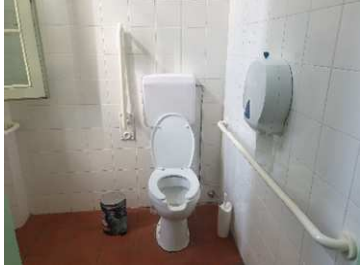
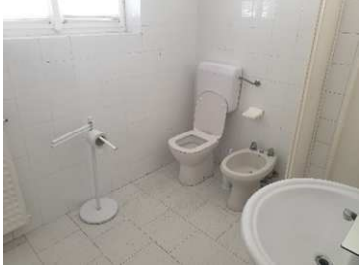
4
SERVIZI IGIENICI DEDICATI	PIANO TERRA Mancanza/carenza di accessori per bagno accessibile ai sensi del D.M. 236/89. PIANO TERRA-UFFICIO VIGILE URBANO Assenza di servizio igienico accessibile al piano. PIANO PRIMO Carenza di accessori per bagno accessibile ai sensi del D.M. 236/89. PIANO AMMEZZATO Assenza di sanitari, maniglioni ed accessori conformi in servizio igienico esistente. TUTTI I SERVIZI IGIENICI Assenza di segnaletica informativa (mappa tattile) e di orientamento su supporto.

SERVIZI IGIENICI DEDICATI	PIANO TERRA Posizionamento/ riposizionamento degli accessori ad altezze adeguate PIANO PRIMO Posizionamento/ riposizionamento degli accessori ad altezze adeguate PIANO TERRA-UFFICIO VIGILE URBANO Realizzazione di un servizio igienico a norma del D.M. 236/89. PIANO AMMEZZATO Il wc esistente, con dimensioni conformi, dovrà essere attrezzato con: lavabo, wc, specchio, maniglioni, corrimano, e accessori annessi. TUTTI I SERVIZI IGIENICI Installazione di mappa tattile quale rappresentazione della planimetria di un ambiente.	Cod. ISI03  Cod. ISI03  Cod. ISI01  Cod. ISI04  Cod. ILI03
SICUREZZA	Formare un numero adeguato di lavoratori sulla gestione delle procedure di emergenza ed evacuazione in presenza di persone con esigenze specifiche (disabilità motoria, sensoriale e cognitiva e sulla LIS). Installazione dell'impianto di allarme acustico presente con installazione di elementi luminosi. Realizzazione di spazio calmo all'interno dell'edificio al P1. Inserimento di segnaletica informativa e di orientamento delle vie di esodo.	--- Cod. IS01 Cod. IS03 Cod. ICO01

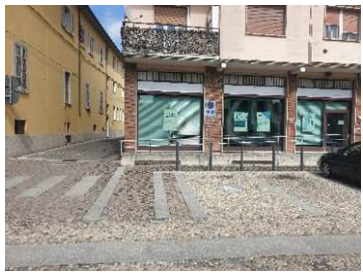
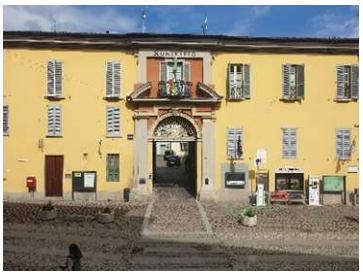
MACRO CATEGORIA	FOTOGRAFIE		
RAGGIUNGIBILITÀ

MACRO CATEGORIA	CARATTERISTICHE E CRITICITÀ	CATEGORIA DISABILITÀ	GIUDIZIO
RAGGIUNGIBILITÀ	Assenza di segnalazione tattilo plantare come linea guida alle persone non vedenti. Assenza di segnalazione tattilo-plantare per l'intercettazione di pubblici servizi. Assenza di segnaletica informativa esterna.

DESCRIZIONE INTERVENTI DI RISOLUZIONE	INTERVENTI STANDARD
RAGGIUNGIBILITÀ	Inserimento di segnalazione tattile costituita da fascia trattata a righe parallele. Intercettazione del pubblico servizio con collocazione di segnaletica tattilo plantare sul percorso. Inserimento di segnaletica informativa e di orientamento.	Cod. IL01 Cod. IL03 Cod. ISC01
ACCESSO EDIFICIO/AREA	Installazione di mappa tattile quale rappresentazione della planimetria di un ambiente. Demolizione della rampa esistente e ricostruzione della stessa con pendenza corretta. Inserimento di segnaletica informativa e di orientamento.	Cod. ILI03 Cod. ID04 Cod. ISC01
COLLEGAMENTI VERTICALI	---	---
COLLEGAMENTI ORIZZONTALI	Inserimento di segnalazione tattile con fascia di larghezza 60 cm trattata a righe parallele. Installazione di sistema ad induzione magnetica per apparecchi acustici.	Cod. ILI01 Cod. ICO02
SERVIZI IGIENICI DEDICATI	Inserimento di segnaletica informativa. Installazione di mappa tattile quale rappresentazione della planimetria di un ambiente. Posizionamento/ riposizionamento degli accessori ad altezze adeguate.	Cod. ICO01 Cod. ILI03 Cod. ISI03

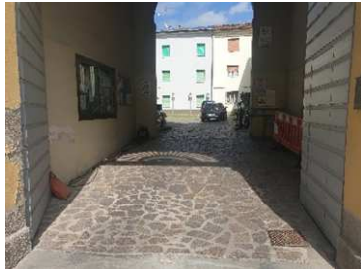
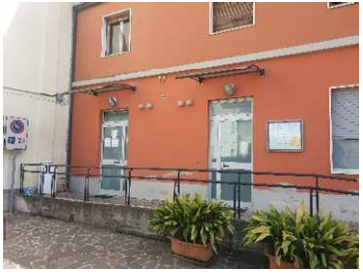
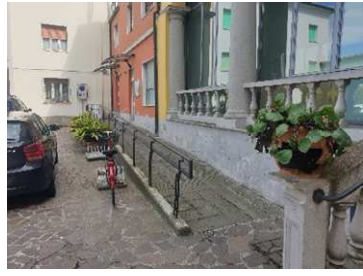
3
ACCESSO EDIFICIO/AREA	Assenza di segnaletica informativa (mappa tattile) e di orientamento su supporto. Presenza di porzione di percorso di ingresso con pendenza eccessiva. Assenza di segnaletica informativa esterna.

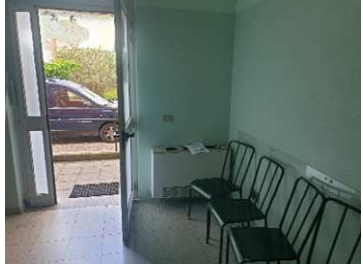
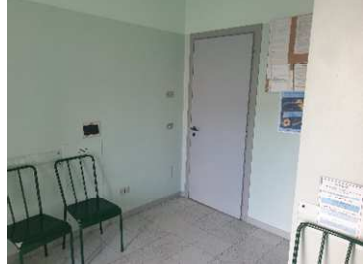
-
COLLEGAMENTI ORIZZONTALI	Assenza di segnalazione tattilo-plantare per interni come linea guida all'orientamento delle persone non vedenti. Assenza di tecnologie per l'ausilio a persone con deficit uditivo (induzione magnetica per apparecchi acustici).

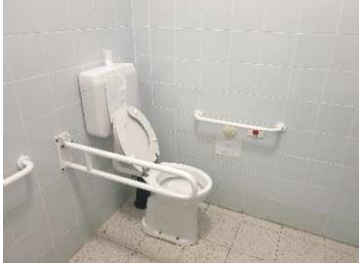
4
SERVIZI IGIENICI DEDICATI	Assenza/carenza di segnaletica informativa. Assenza di segnaletica informativa (mappa tattile) e di orientamento su supporto. Mancanza/carenza di accessori per bagno accessibile ai sensi del D.M. 236/89.

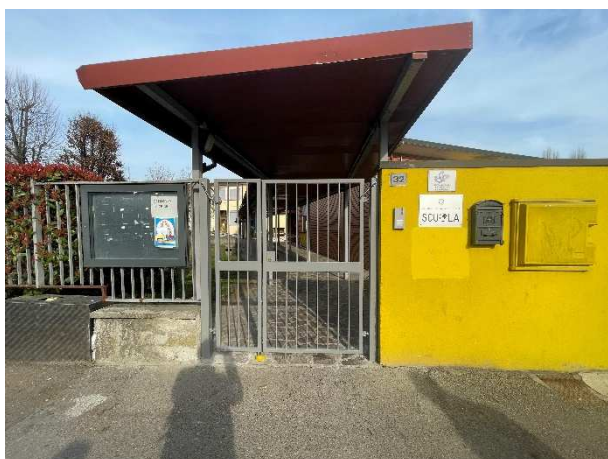
## SCUOLA SECONDARIA DI PRIMO GRADO “Giovanni Vailati”

MACRO CATEGORIA	CARATTERISTICHE E CRITICITÀ	CATEGORIA DISABILITÀ	GIUDIZIO
RAGGIUNGIBILITÀ	<p>Parcheggio riservato sprovvisto di segnaletica orizzontale e verticale.</p> <p>Assenza di segnalazione tattilo plantare come linea guida alle persone non vedenti.</p> <p>Assenza di segnalazione tattilo-plantare per l'intercettazione di pubblici servizi.</p> <p>Assenza di segnaletica informativa esterna.</p>

3
ACCESSO EDIFICIO/AREA	<p>Assenza/inadeguatezza di sistema di chiamata esterno.</p> <p>Assenza di segnaletica informativa esterna.</p> <p>Assenza di segnalazione tattilo plantare come linea guida alle persone non vedenti.</p> <p>Assenza di segnalazione tattilo plantare ad inizio e fine rampa/scala (attenzione/ servizio/pericolo valicabile).</p> <p>Presenza di serramento vetrato non conforme (profilo inferiore &lt; 40 cm).</p> <p>Assenza di segnaletica informativa (mappa tattile) e di orientamento su supporto.</p>

3
COLLEGAMENTI VERTICALI	<p>Assenza/Inadeguatezza del corrimano ai lati della scala.</p> <p>Assenza di segnalazione tattilo-plantare per non vedenti per interni di segnalazione presenza rampa/scala.</p> <p>Assenza di segnaletica sonora di arrivo al piano interna alla cabina.</p>

DESCRIZIONE INTERVENTI DI RISOLUZIONE	INTERVENTI STANDARD
RAGGIUNGIBILITÀ	Realizzazione di segnaletica orizzontale e verticale a identificazione dello stallo riservato ai sensi del D.M. 236/89. Inserimento di segnalazione tattile costituita da fascia trattata a righe parallele. Intercettazione del pubblico servizio attraverso la collocazione di adeguata segnaletica tattile plantare sul marciapiede/percorso. Inserimento di segnaletica informativa e di orientamento.	Cod. ISR04 Cod. IL01  Cod. IL03 Cod. ISC01
ACCESSO EDIFICIO/AREA	Installazione di campanello/citofono/videocitofono esterno accessibile dalla sedia a ruote. Inserimento di segnaletica informativa e di orientamento. Inserimento di segnalazione tattile costituita da fascia trattata a righe parallele. Inserimento di segnalazione tattile plantare costituita da fascia di larghezza 40 cm indicazione di pericolo valicabile. Sostituzione del serramento vetrato esistente con un altro provvisto di parte cieca fino all'altezza di 40 cm. Installazione di mappa tattile quale rappresentazione della planimetria di un ambiente.	Cod. IAR01 Cod. ISC01 Cod. IL01  Cod. IL02  Cod. ISE02 Cod. ILI03

COLLEGAMENTI VERTICALI	Inserimento/sostituzione corrimano su entrambi i lati della scala. Realizzazione di fascia a pavimento per segnalazione di inizio e fine di rampa scala. Installazione di segnaletica sonora di arrivo al piano all'interno della cabina dell'ascensore.	Cod. ICV09 Cod. ILI02 Cod. ICV02
COLLEGAMENTI ORIZZONTALI	AREA ESTERNA Nuova realizzazione di percorso a raso con caratteristiche conformi al D.M. 236/89. Ristrutturazione od ampliamento della pavimentazione di corredo a seduta esistente. INTERNO Raccordo del percorso attraverso la installazione di una rampa amovibile (scala tra piano terra e esterno). Realizzazione di struttura con funzione di spazio calmo, a integrazione della scala antincendio Sostituzione di serramento esistente. Inserimento di segnaletica informativa e di orientamento.	Cod. IPM02 Cod. ISR02  Cod. ID05 Cod. IS04 Cod. ISE01 Cod. ICO01
SERVIZI IGIENICI DEDICATI	SERVIZIO IGIENICO PIANO TERRA Installazione di mappa tattile quale rappresentazione della planimetria di un ambiente. Inserimento di segnaletica informativa e di orientamento. SERVIZIO IGIENICO DIREZIONE PIANO TERRA Installazione di mappa tattile quale rappresentazione della planimetria di un ambiente. Inserimento di segnaletica informativa e di orientamento. Il wc esistente, con dimensioni conformi, dovrà essere attrezzato con: lavabo, wc, specchio, maniglioni, corrimano, e accessori annessi. SERVIZIO IGIENICO PALESTRA E SERVIZI IGIENICI PIANO PRIMO Realizzazione di un servizio igienico a norma del D.M. 236/89. Sostituzione di serramento esistente. Installazione di mappa tattile quale rappresentazione della planimetria di un ambiente.	Cod. ILI03 Cod. ICO01  Cod. ILI03 Cod. ICO01  Cod. ISI04  Cod. ISI01 Cod. ISE01 Cod. ILI03

SICUREZZA	Formare un numero adeguato di lavoratori sulla gestione delle procedure di emergenza ed evacuazione in presenza di persone con esigenze specifiche (disabilità motoria, sensoriale e cognitiva e sulla LIS). Installazione dell'impianto di allarme acustico presente con installazione di elementi luminosi. Installazione di allarme acustico visivo per servizi igienici. Inserimento di segnaletica informativa e di orientamento. Realizzazione di struttura con funzione di spazio calmo, a integrazione della scala antincendio. Realizzazione di spazio calmo ricavato all'interno degli ambienti.	--- Cod. IS01 Cod. IS02 Cod. ICO01 Cod. IS04 Cod. IS05

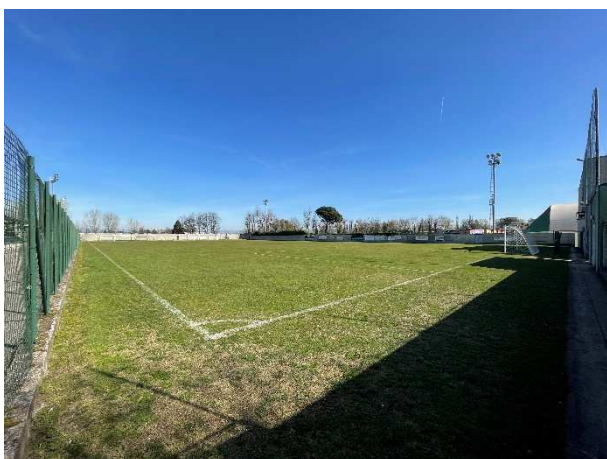
## CAMPO SPORTIVO COMUNALE “SANDRO PERTINI” E SPOGLIATOI

MACRO CATEGORIA	CARATTERISTICHE E CRITICITÀ	CATEGORIA DISABILITÀ	GIUDIZIO
RAGGIUNGIBILITÀ	<p>Parcheggio riservato sprovvisto di segnaletica orizzontale e verticale.</p> <p>Assenza di segnalazione tattilo plantare come linea guida alle persone non vedenti.</p> <p>Assenza di segnaletica informativa esterna.</p>

3
ACCESSO EDIFICIO/AREA	<p>Assenza di segnaletica informativa esterna.</p> <p>Presenza di sconessioni e deformazioni diffuse di porzioni della pavimentazione esistente.</p> <p>Assenza di segnalazione tattilo-plantare per l'intercettazione di pubblici servizi.</p> <p>Assenza di segnaletica informativa (mappa tattile) e di orientamento su supporto.</p>

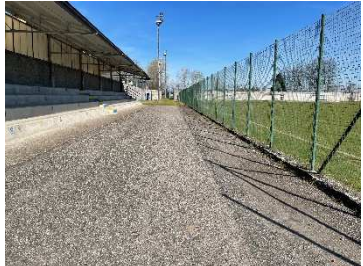
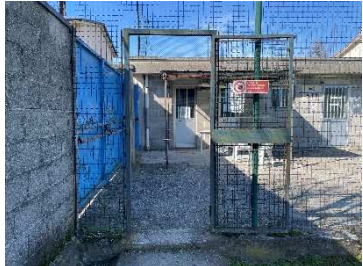
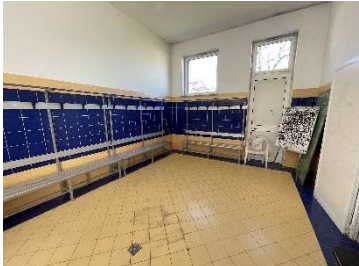
COLLEGAMENTI VERTICALI			
COLLEGAMENTI ORIZZONTALI

-
COLLEGAMENTI ORIZZONTALI	<p>AREA ESTERNA</p> <p>Presenza di sconessioni e deformazioni diffuse di porzioni della pavimentazione esistente.</p> <p>Assenza di segnalazione tattilo plantare come linea guida alle persone non vedenti.</p> <p>Assenza di segnalazione tattilo plantare ad inizio e fine rampa/scale (attenzione/ servizio/pericolo valicabile) sulle tribune.</p> <p>Presenza su percorso pedonale di dislivello causato da gradino di H complessiva 2,5/100 cm.</p> <p>Presenza di marciapiede/ percorso con dimensioni non accessibili (&lt; 90 cm).</p> <p>SPOGLIATOI</p> <p>Presenza su percorso pedonale di dislivello causato da gradino/i di altezza massima 5 cm.</p> <p>Presenza di pendenza trasversale eccessiva.</p> <p>Assenza di segnaletica informativa e di orientamento.</p>

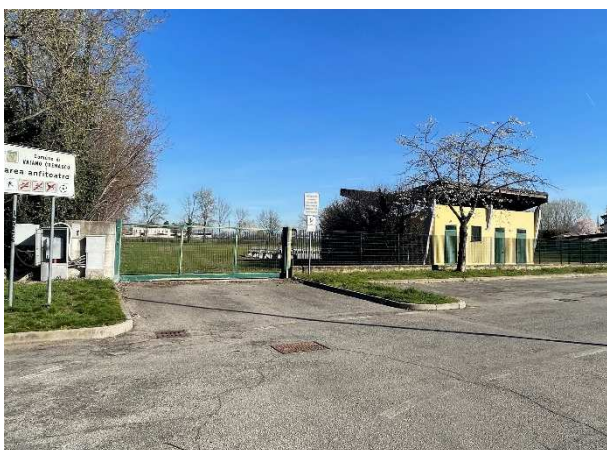
Denominazione	Area feste	Zona	Periferia
Via/Piazza	Via Verga	Codice identificativo	AV1
Funzione principale	Area feste	Vincoli sull'immobile	nessuno

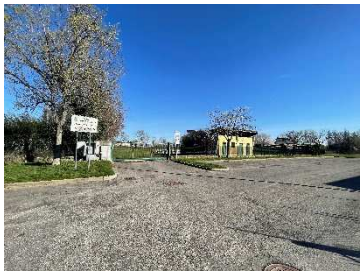
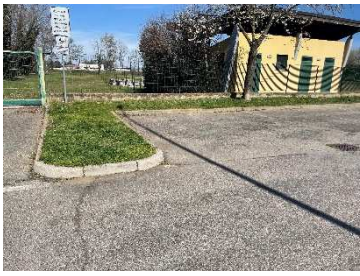
MACRO CATEGORIA	FOTOGRAFIE		
RAGGIUNGIBILITÀ

MACRO CATEGORIA	CARATTERISTICHE E CRITICITÀ	CATEGORIA DISABILITÀ	GIUDIZIO
RAGGIUNGIBILITÀ	Parcheggio riservato sprovvisto di segnaletica orizzontale e verticale. Assenza di segnalazione tattilo plantare come linea guida alle persone non vedenti.

DESCRIZIONE INTERVENTI DI RISOLUZIONE	INTERVENTI STANDARD
RAGGIUNGIBILITÀ	Realizzazione di segnaletica orizzontale e verticale a identificazione dello stallo riservato ai sensi del D.M. 236/89. Inserimento di segnalazione tattile costituita da fascia trattata a righe parallele.	Cod. ISR04 Cod. IL01
ACCESSO EDIFICIO/AREA	Nuova realizzazione di percorso a raso con caratteristiche conformi al D.M. 236/89. Intercettazione del pubblico servizio attraverso la collocazione di adeguata segnaletica tattile plantare sul marciapiede/percorso. Installazione di mappa tattile quale rappresentazione della planimetria di un ambiente.	Cod. IPM02  Cod. IL03 Cod. ILI03
COLLEGAMENTI VERTICALI	---	---
COLLEGAMENTI ORIZZONTALI	AREA ESTERNA Nuova realizzazione di percorso a raso con caratteristiche conformi al D.M. 236/89. Ristrutturazione od ampliamento della pavimentazione di corredo a seduta esistente. Inserimento di segnalazione tattile costituita da fascia trattata a righe parallele. PALCO Inserimento di segnalazione tattile plantare costituita da fascia di larghezza 40 cm indicazione di pericolo valicabile. Demolizione della rampa esistente e ricostruzione della stessa con pendenza corretta. Potatura di elemento arboreo/arbustivo ostacolante il transito.	Cod. IPM02 Cod. ISR02 Cod. IL01  Cod. IL02 Cod. ID04 Cod. IPM09

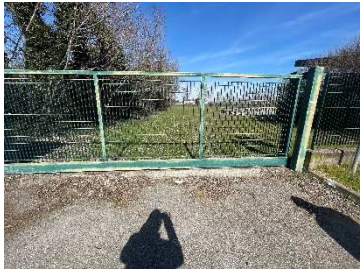
4
ACCESSO EDIFICIO/AREA	Assenza di percorso/pavimentazione a raso accessibile. Assenza di segnalazione tattilo-plantare per l'intercettazione di pubblici servizi. Assenza di segnaletica informativa (mappa tattile) e di orientamento su supporto.

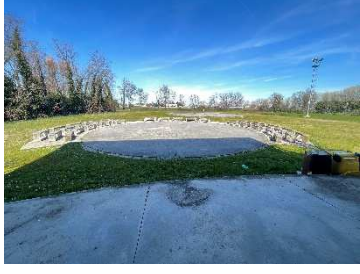
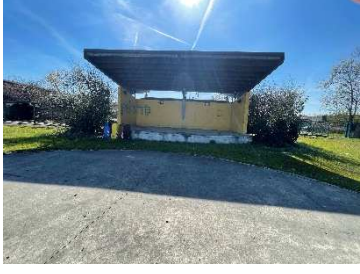
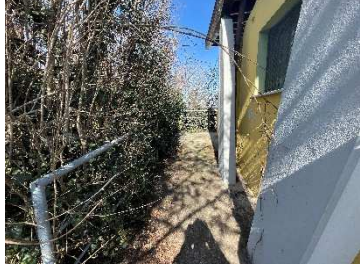
COLLEGAMENTI VERTICALI			
COLLEGAMENTI ORIZZONTALI

-
COLLEGAMENTI ORIZZONTALI	AREA ESTERNA Assenza di percorso/pavimentazione a raso accessibile. Assenza di spazio per la sosta di persona su sedia a ruote o adeguamento dimensionale dello stallo a corredo di seduta preesistente. Assenza di segnalazione tattilo plantare come linea guida alle persone non vedenti PALCO Assenza di segnalazione tattilo plantare ad inizio e fine rampa/scale (attenzione/ servizio/pericolo valicabile). Presenza di porzione di percorso/marciapiede con pendenza eccessiva. Presenza di ostacolo costituito da elemento arboreo/arbustivo.

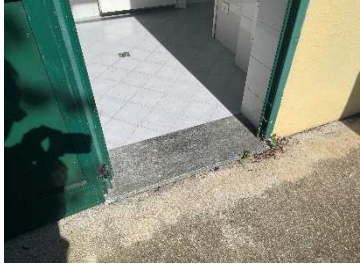
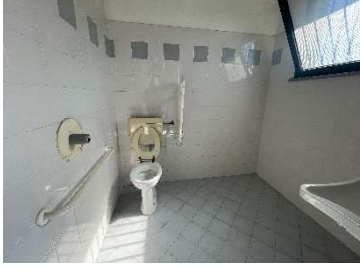
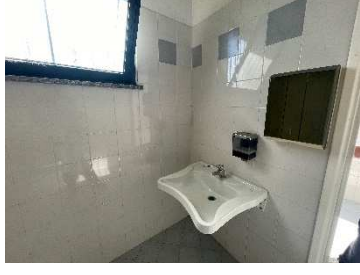
4
SERVIZI IGIENICI DEDICATI	Assenza di segnaletica informativa esterna. Presenza su percorso pedonale di dislivello causato da gradino/i di altezza massima 5 cm. Mancanza/carenza di accessori per bagno accessibile ai sensi del D.M. 236/89. Assenza di segnaletica informativa (mappa tattile) e di orientamento su supporto.

SERVIZI IGIENICI DEDICATI	Inserimento di segnaletica informativa e di orientamento. Eliminazione del dislivello attraverso la realizzazione di un raccordo della pavimentazione. Posizionamento/ riposizionamento degli accessori ad altezze adeguate Installazione di mappa tattile quale rappresentazione della planimetria di un ambiente.	Cod. ISC01 Cod. ID03 Cod. ISIO3 Cod. ILI03
SICUREZZA	Nuova realizzazione di percorso a raso con caratteristiche conformi al D.M. 236/89. Installazione dell'impianto di allarme acustico presente con installazione di elementi luminosi. Installazione di allarme acustico visivo per servizi igienici.	Cod. IPM02 Cod. IS01 Cod. IS02

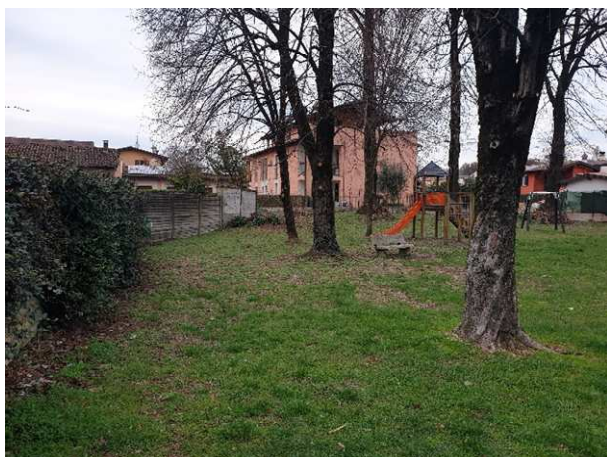
Denominazione	Parco Martiri di Cefalonia	Zona	Centrale
Via/Piazza	Via Lodigiani Leila	Codice identificativo	AV2
Funzione principale	Giardino pubblico	Vincoli sull'immobile	Nessuno

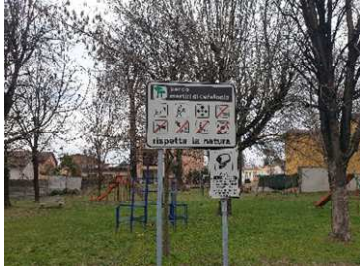
MACRO CATEGORIA	FOTOGRAFIE	
RAGGIUNGIBILITÀ	 	 
ACCESSO EDIFICIO/AREA

3
ACCESSO EDIFICIO/AREA	Assenza di percorso/pavimentazione a raso accessibile. Assenza di segnalazione tattilo plantare come linea guida alle persone non vedenti. Assenza di segnaletica informativa (mappa tattile) e di orientamento su supporto.

DESCRIZIONE INTERVENTI DI RISOLUZIONE	INTERVENTI STANDARD
RAGGIUNGIBILITÀ	<p>Inserimento di segnaletica informativa e di orientamento.</p> <p>Inserimento di segnalazione tattile costituita da fascia trattata a righe parallele.</p> <p>Intercettazione del pubblico servizio con collocazione di segnaletica tattile plantare sul percorso.</p> <p>Nuova realizzazione di percorso a raso con caratteristiche conformi al D.M. 236/89.</p> <p>Realizzazione di segnaletica orizzontale e verticale a identificazione dello stallo riservato ai sensi del D.M. 236/89.</p>	<p>Cod. ISC01</p> <p>Cod. IL01</p> <p>Cod. IL03</p> <p>Cod. IPM02</p> <p>Cod. ISR04</p>
ACCESSO EDIFICIO/AREA	<p>Nuova realizzazione di percorso a raso con caratteristiche conformi al D.M. 236/89.</p> <p>Inserimento di segnalazione tattile costituita da fascia trattata a righe parallele.</p> <p>Installazione di mappa tattile quale rappresentazione della planimetria di un ambiente.</p>	<p>Cod. IPM02</p> <p>Cod. IL01</p> <p>Cod. ILI03</p>

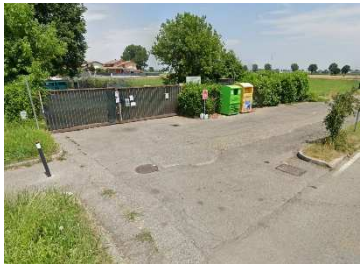
MACRO CATEGORIA	FOTOGRAFIE		
RAGGIUNGIBILITÀ

MACRO CATEGORIA	CARATTERISTICHE E CRITICITÀ	CATEGORIA DISABILITÀ	GIUDIZIO
RAGGIUNGIBILITÀ	Assenza di segnaletica informativa esterna. Parcheggio riservato sprovvisto di segnaletica orizzontale e verticale. Assenza di segnalazione tattilo-plantare per l'intercettazione di pubblici servizi. Assenza di segnalazione tattilo-plantare per interni come linea guida all'orientamento delle persone non vedenti.

DESCRIZIONE INTERVENTI DI RISOLUZIONE	INTERVENTI STANDARD
RAGGIUNGIBILITÀ	Inserimento di segnaletica informativa e di orientamento. Realizzazione di segnaletica orizzontale e verticale a identificazione dello stallo riservato ai sensi del D.M. 236/89. Intercettazione del pubblico servizio con collocazione di segnaletica tattilo plantare sul percorso. Inserimento di segnalazione tattile con fascia di larghezza 60 cm trattata a righe parallele.	Cod. ISC01  Cod. ISR04 Cod. IL03 Cod. IL01
ACCESSO EDIFICIO/AREA	Inserimento di segnaletica informativa e di orientamento. Installazione di mappa tattile quale rappresentazione della planimetria di un ambiente.	Cod. ISC01 Cod. ILI03
COLLEGAMENTI VERTICALI	--	---
COLLEGAMENTI ORIZZONTALI	Eliminazione disconnessioni puntuali, buche o mancata finitura, deformazioni della pavimentazione in percorso a raso esistente tramite rifacimento. Adeguamento percorso tramite riposizionamento del chiusino. Inserimento di segnalazione tattile con fascia di larghezza 60 cm trattata a righe parallele.	Cod. IPM03 Cod. IPM04 Cod. IL01

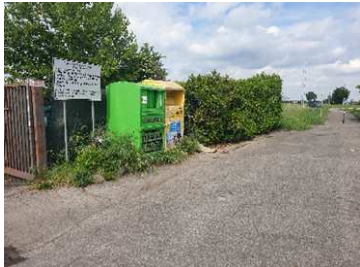
3
ACCESSO EDIFICIO/AREA	Assenza di segnaletica informativa (mappa tattile) su supporto.

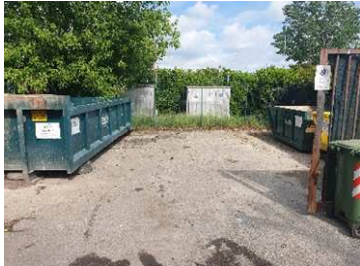
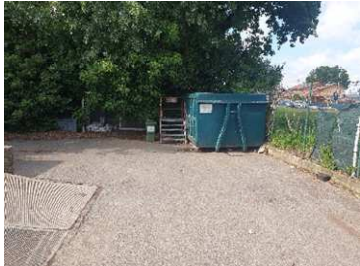
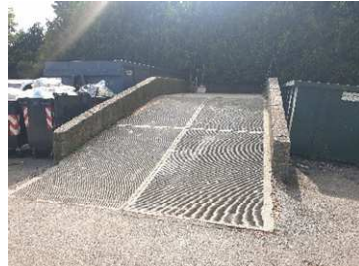
COLLEGAMENTI VERTICALI			
COLLEGAMENTI ORIZZONTALI

-
COLLEGAMENTI ORIZZONTALI	Percorso a raso con sconessioni puntuali, buche, mancata finitura, deformazioni della pavimentazione. Presenza disconnessione in corrispondenza di pozzetto o chiusino. Assenza di segnalazione tattilo-plantare come linea guida all'orientamento delle persone non vedenti.

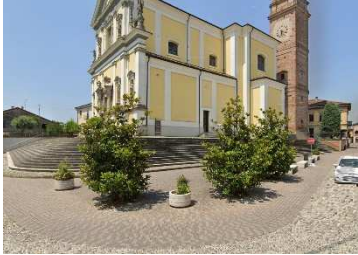
COD.	CRITICITÀ	FOTO	CATEGORIA DISABILITÀ	GIUDIZIO	CODICE INTERVENTO
<b>P2.01</b>	Assenza di segnaletica orientativa

3	Cod. ISC01

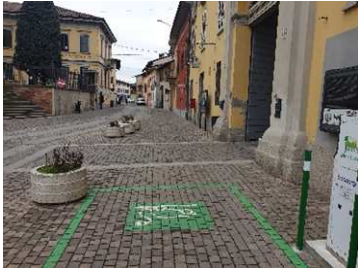
2	
<b>P2.02</b>	Assenza di segnalazione tattilo plantare come linea guida alle persone non vedenti

4	Cod. IL01

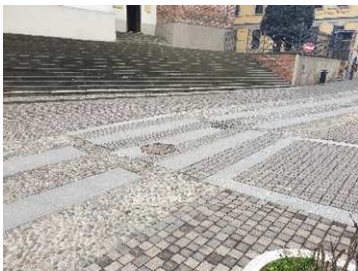
4	
<b>P2.03</b>	Assenza di segnalazione tattile per non vedenti in prossimità di attraversamento pedonale posto in senso ortogonale al senso di marcia.

4	Cod. IL04 Cod. IL05

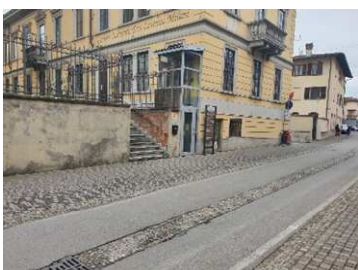
4	
<b>P2.04</b>	Assenza di segnalazione tattilo-plantare per l'intercettazione di pubblici servizi.

4	Cod. IL03

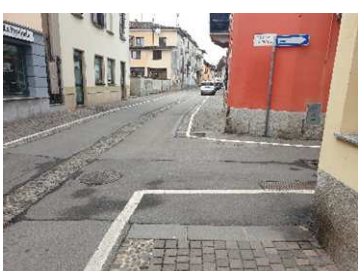
4	
<b>P2.05</b>	Assenza di attraversamento pedonale a raso compreso di segnaletica podo-tattile.

2	Cod. IAP01

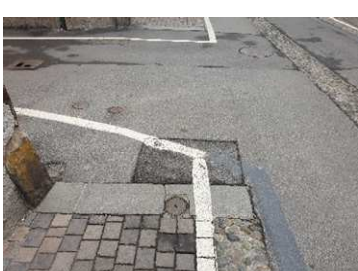
3	
<b>P2.06</b>	Percorso a raso con sconnessioni puntuali, buche, mancata finitura, deformazioni della pavimentazione.

3	Cod. IPM03

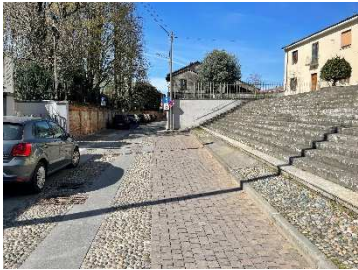
COD.	CRITICITÀ	FOTO	CATEGORIA DISABILITÀ	GIUDIZIO	CODICE INTERVENTO
<b>P3.01</b>	Assenza di segnalazione tattilo plantare come linea guida alle persone non vedenti

4	Cod. IL01

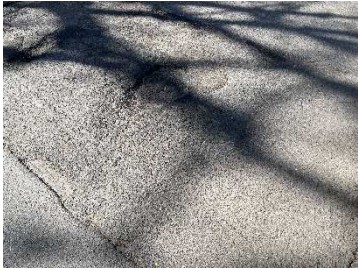
4	
<b>P3.02</b>	Presenza di sconessioni e deformazioni diffuse di porzioni della pavimentazione esistente.

3	Cod. IPM01

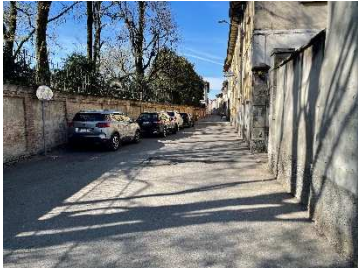
4	
<b>P3.03</b>	Assenza di protezione del percorso pedonale.

3	Cod. IPM05

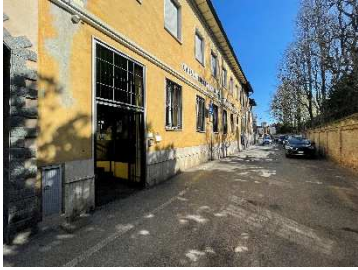
3	
<b>P3.04</b>	Assenza di segnalazione tattilo-plantare per l'intercettazione di pubblici servizi.

4	Cod. IL03

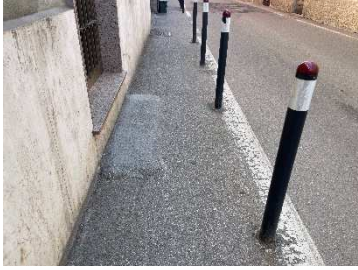
4	
<b>P3.05</b>	Presenza di ostacolo costituito da base fissa a corredo di indicazione segnaletica o cartello pubblicitario o cartello di fermata autobus.

3	Cod. IPM11

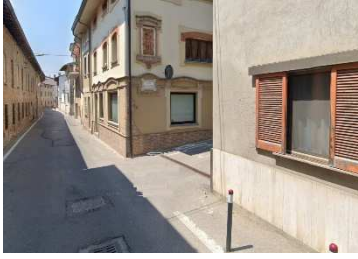
4	
<b>P3.06</b>	Assenza di attraversamento pedonale a raso compreso di segnaletica podo-tattile.

2	Cod. IAP01
